PIANO DI RIQUALIFICAZIONE
DEL CENTRO STORICO DI URBINO

PERDITA PROGRESSIVA DELLE CONNOTAZIONI E
DELLE VALENZE COMPOSITIVE - ARCHITETTONICHE

STATO ATTUALE

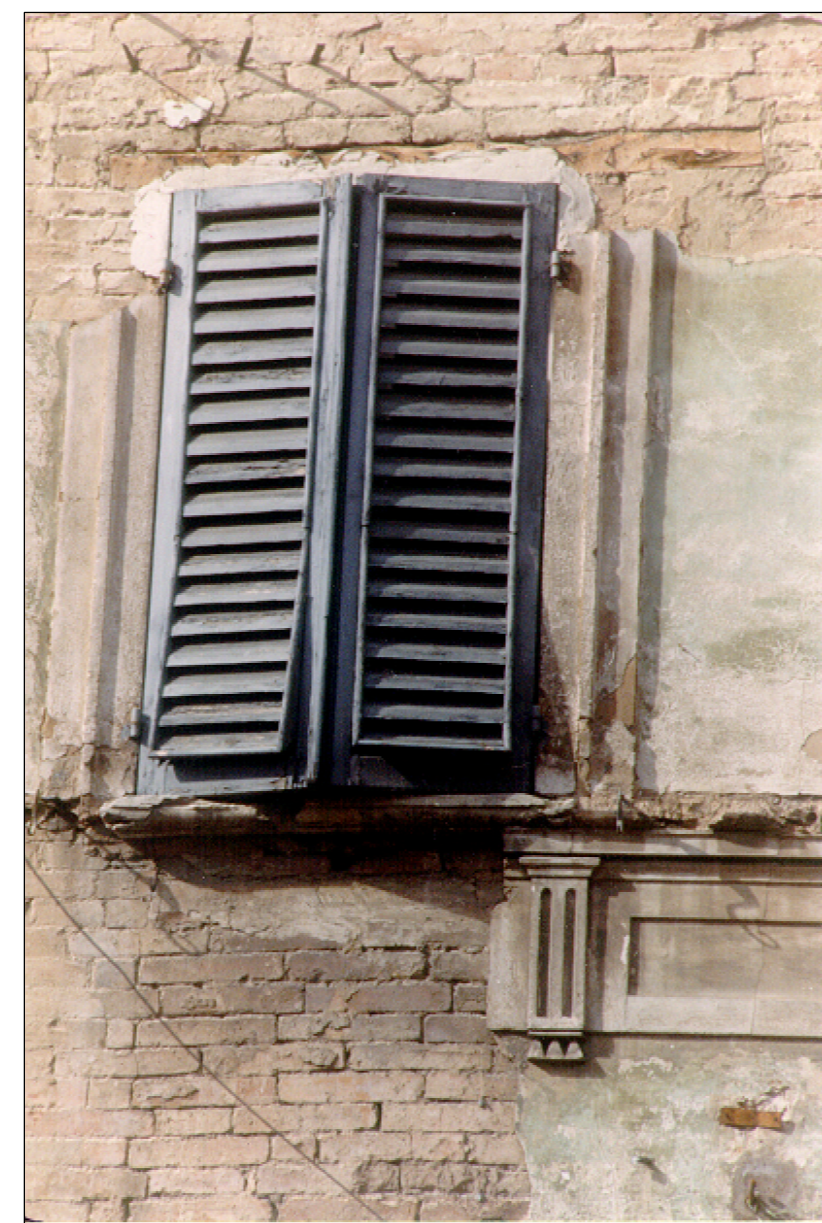
DOCUMENTAZIONE DELLA SCOMPARSA
DELLA CIMASA AD ARCO E DELLA FASCIA
A PANNELLI DEL SOTTODAVANZALE.

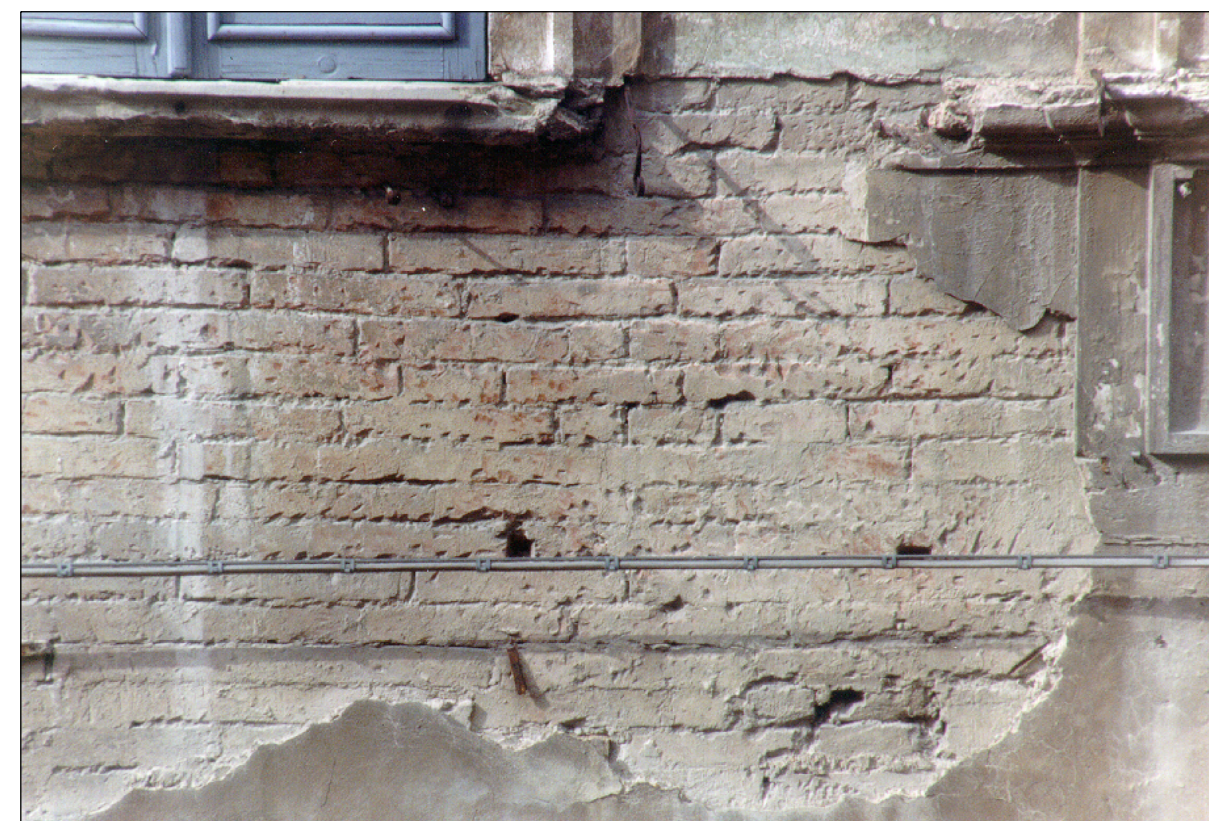
AMPIE ZONE DI INTONACO A CALCE ORIGINARIO COLLATE,
CON ESSE ANCHE GLI ELEMENTI PLASTICO-DECORATIVI.

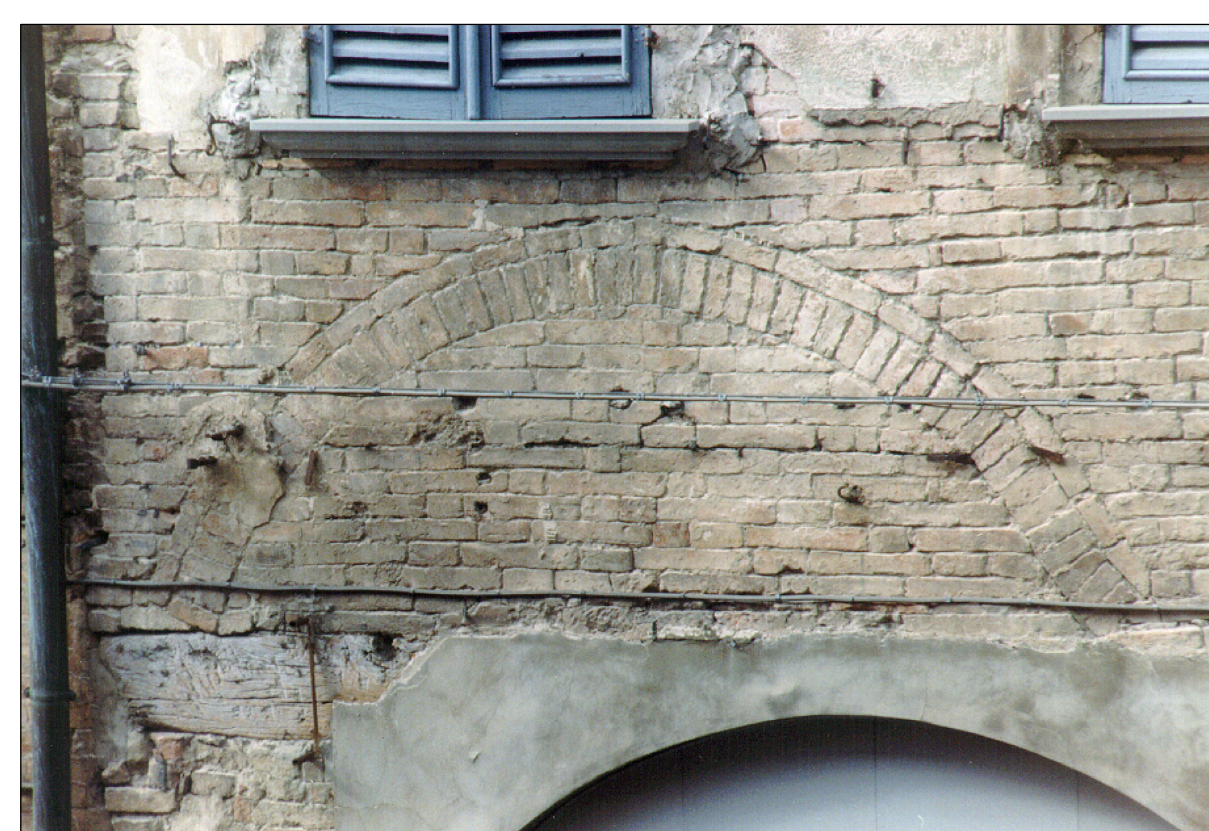
ATTRAVERSO IL DISTACCO DELL'INTONACO ORIGINARIO APPAIONO
ELEMENTI STRUTTURALI (ARCHI IN MURATURA O TRAVI LIGNEE)
CHE CONCORRONO ALL'ORGANIZZAZIONE DELLA FACCIATA.
TROPPO SPESSE SONO ERRONEAMENTE INTESI COME ELEMENTI
DECORATIVI DA PORRE "A VISTA", QUALI PUNTI DI INTERESSE
DELLA FACCIATA.

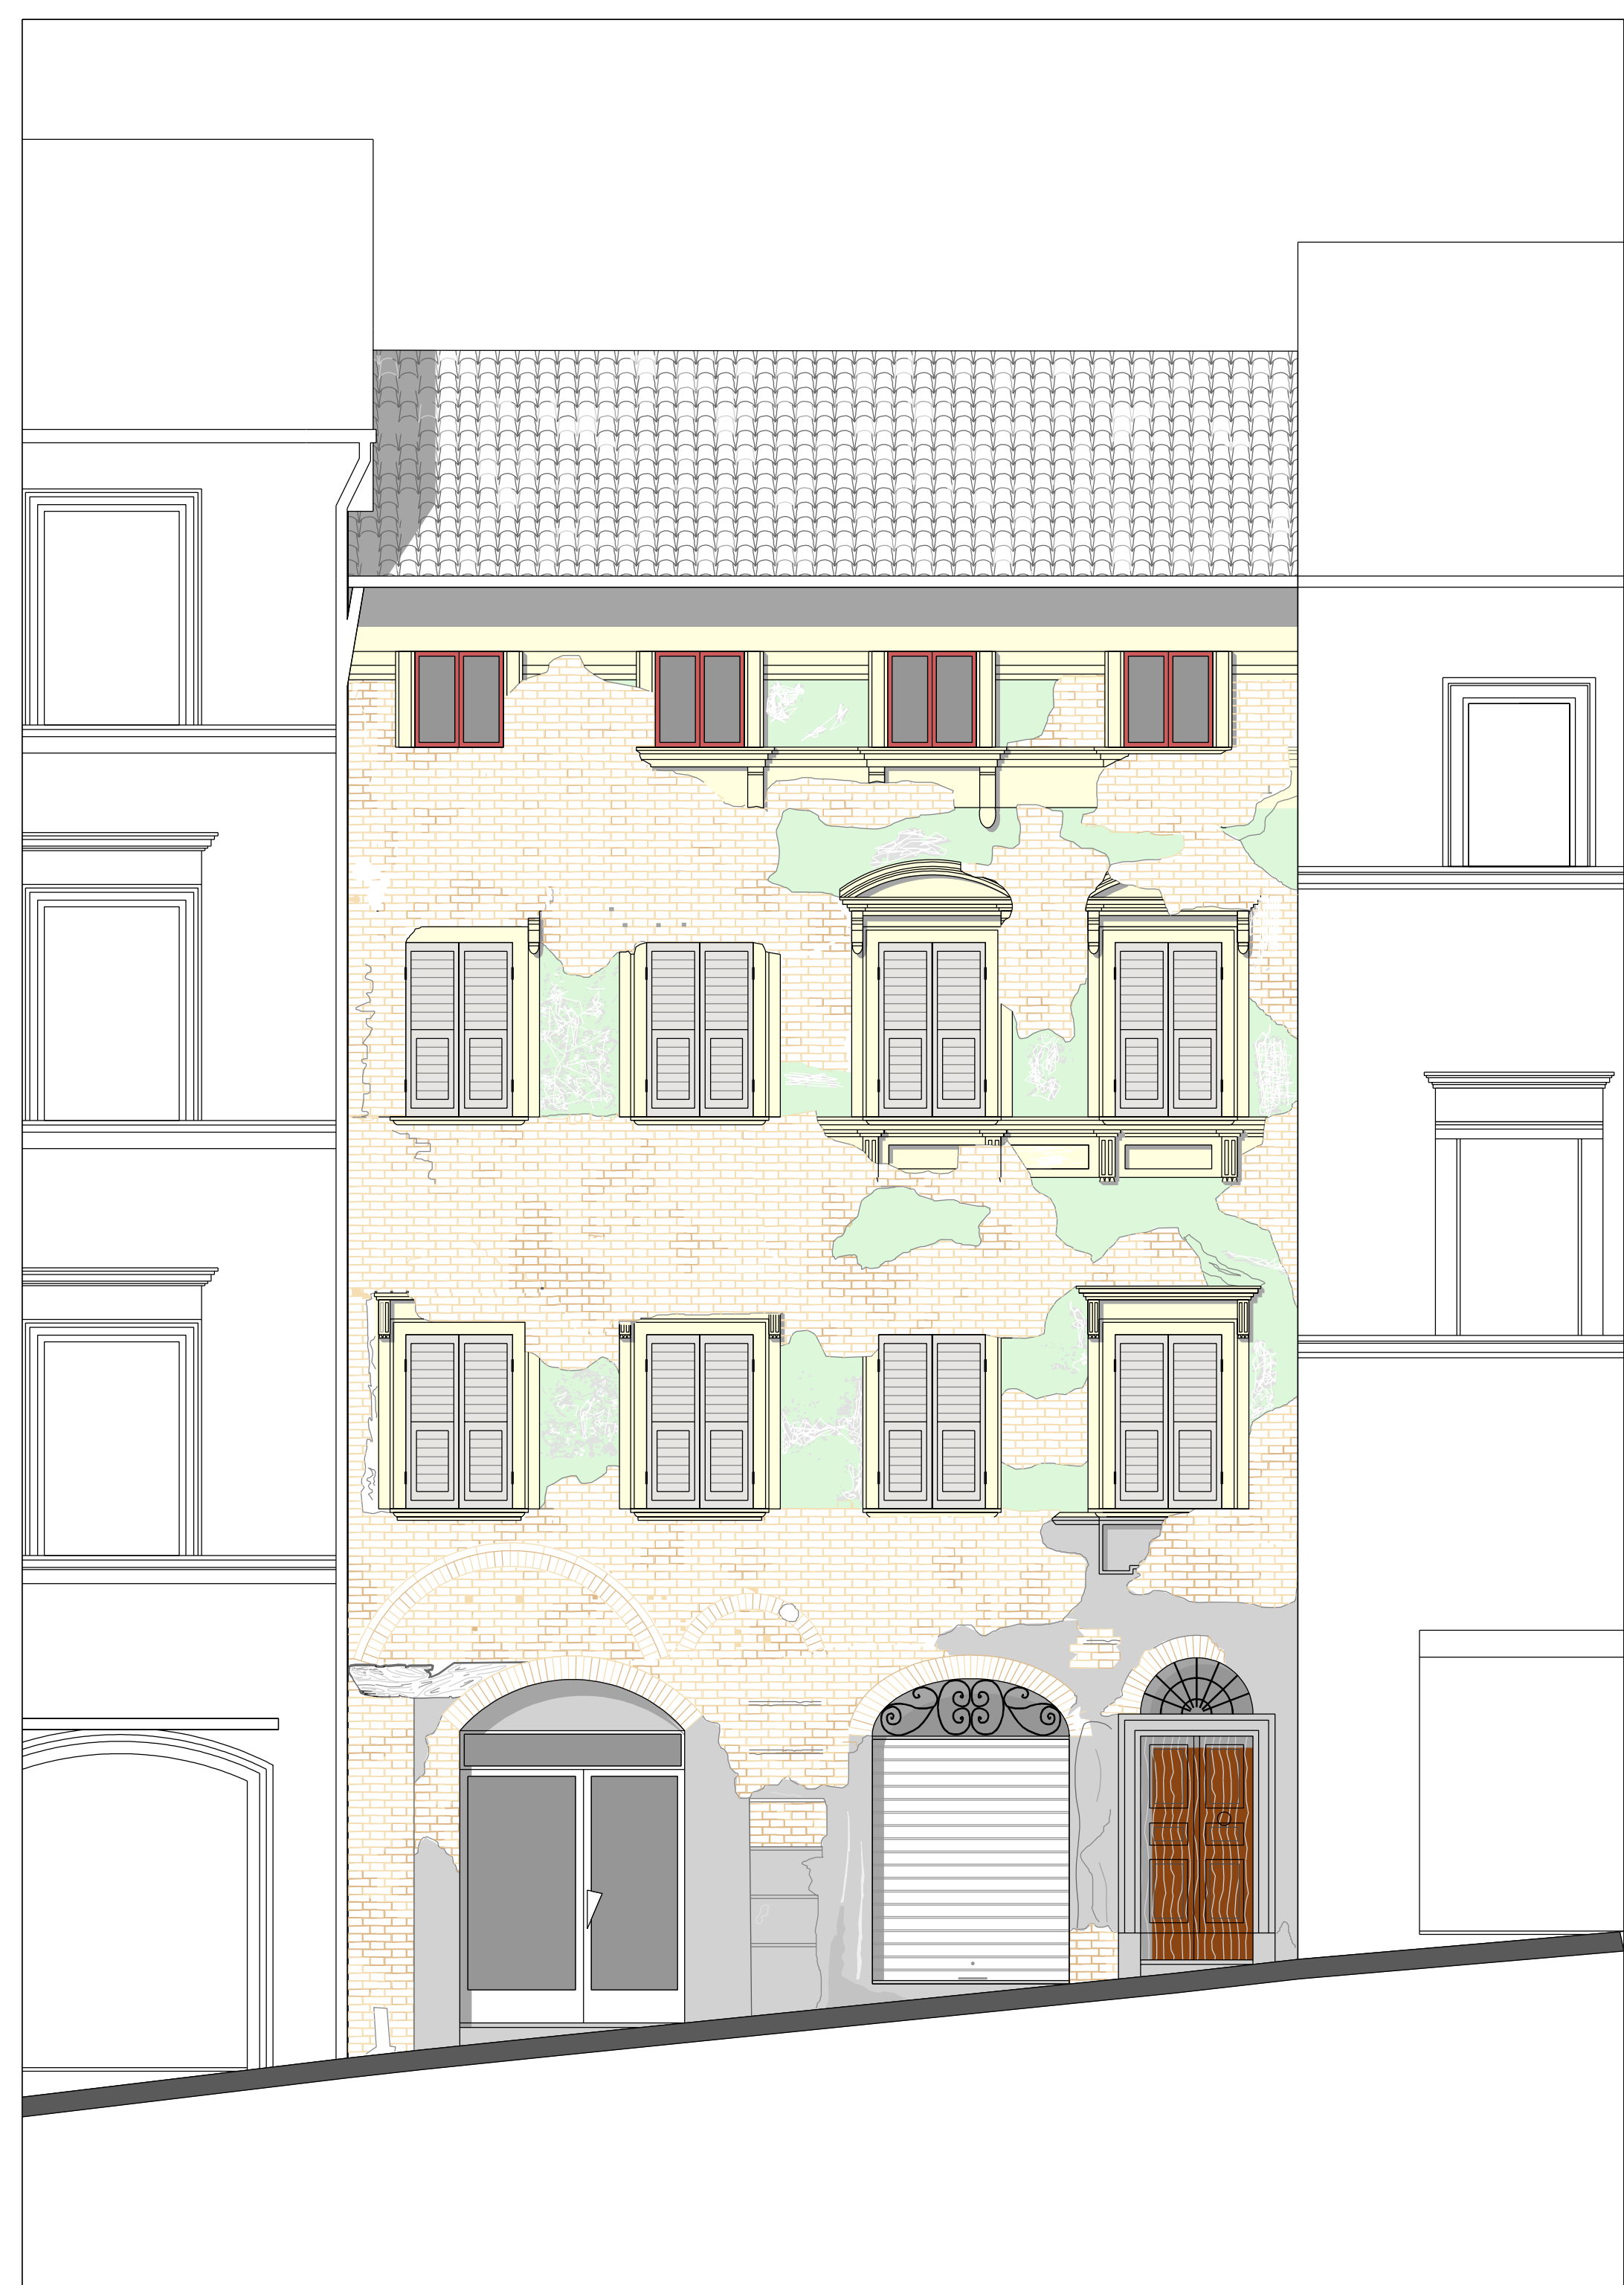
PROGRESSIVO DEGRADO

SIMULAZIONE DI PROGRESSIVO DEGRADO, IPOTIZZANDO UNA ASSENTE MANUTENZIONE DELLA FACCIATA :
- DISTACCO DELLE CIMASE AD ARCO (DEMOLITE DAI V.V.F. COME GLI ARCHI, PER PUBBLICA SICUREZZA)
- CROLLO PROGRESSIVO DI AMPIE ZONE DEGLI INTONACI ORIGINALI
- CADUTA DELLE MOSTRE MODANATE ATTORNO ALLE FINESTRE.
SI ASSISTE ALLA PROGRESSIVA SCOMPARSA DEGLI ELEMENTI COMPOSITIVI CHE CONNOTAVANO L'ALTO VALORE
QUALITATIVO DELLA FACCIATA SETTECENTESCA.

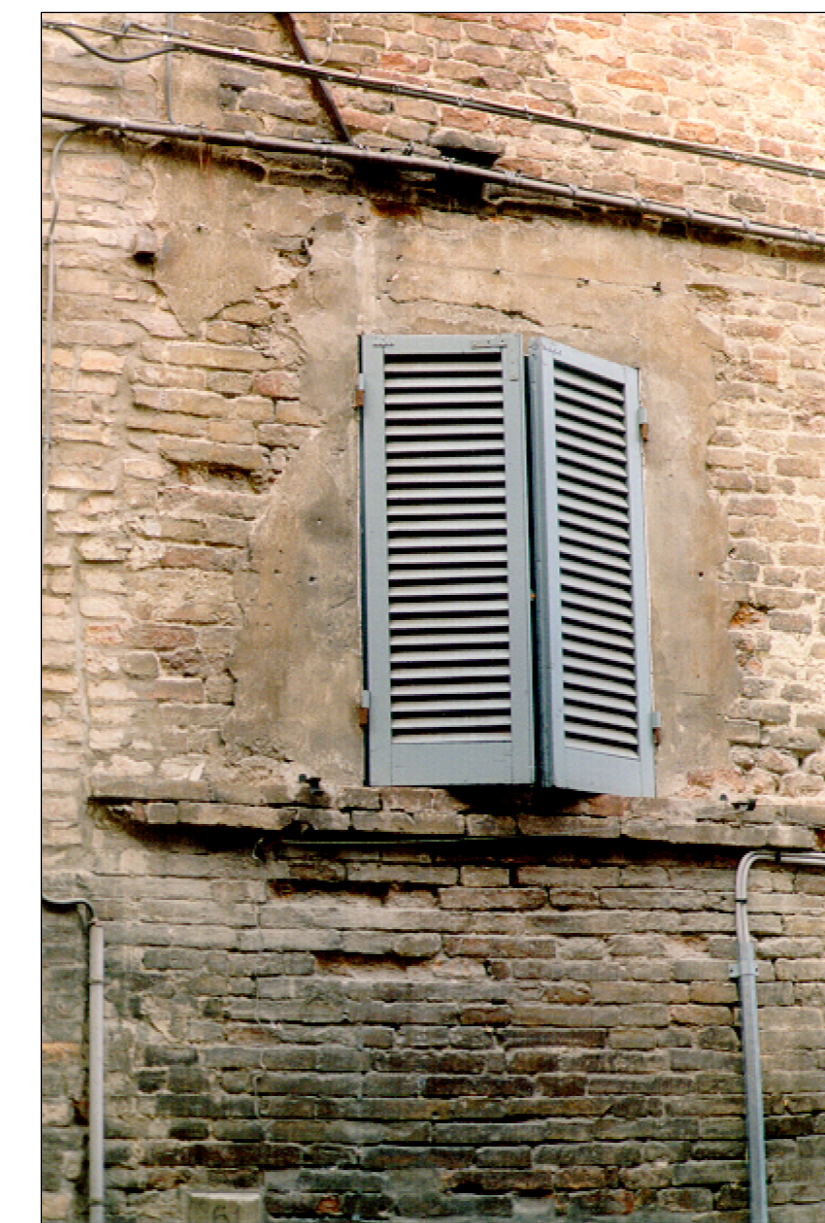
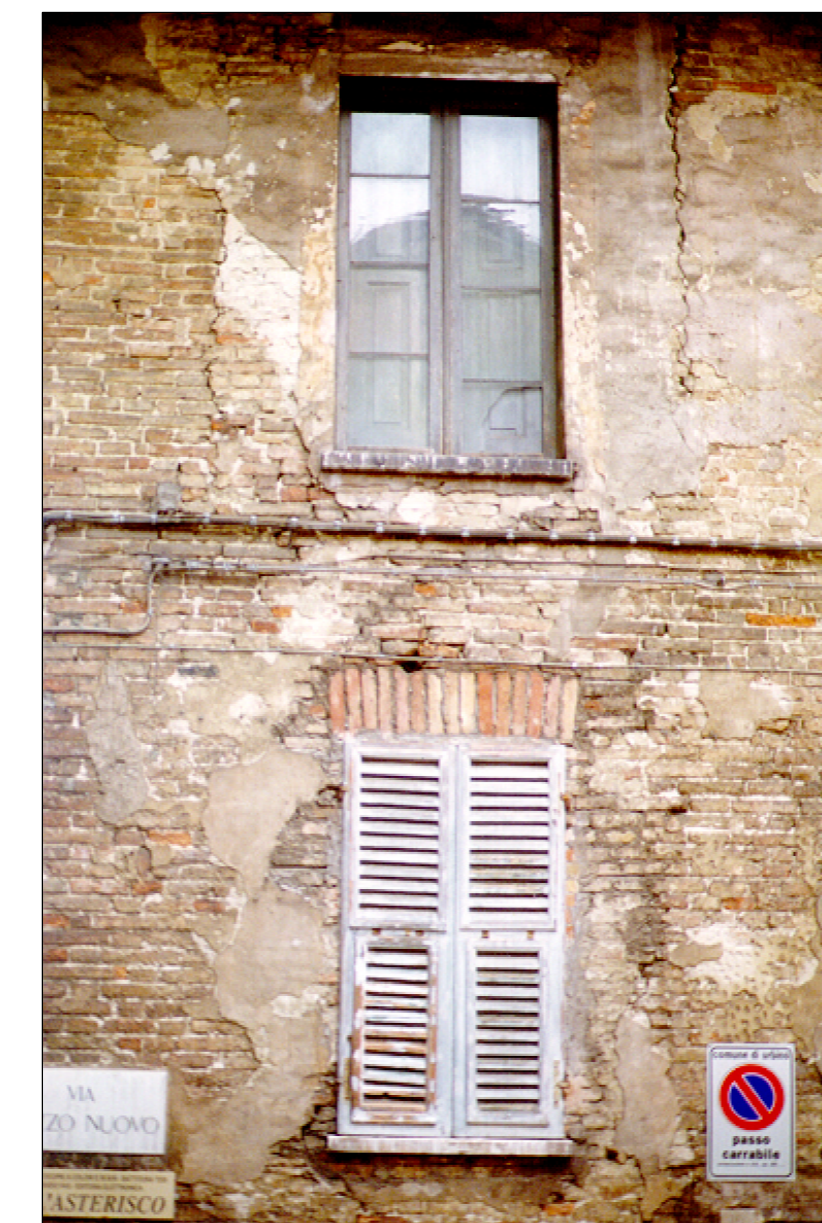
ESEMPI DI FORTE DEGRADO DELLE FACCIATE MOLTO PROSSIME ALLA COMPLETA SCOMPARSA DEGLI
ORIGINARI INTONACI E DI TUTTI GLI APPARATI COMPOSITIVI-DECORATIVI.

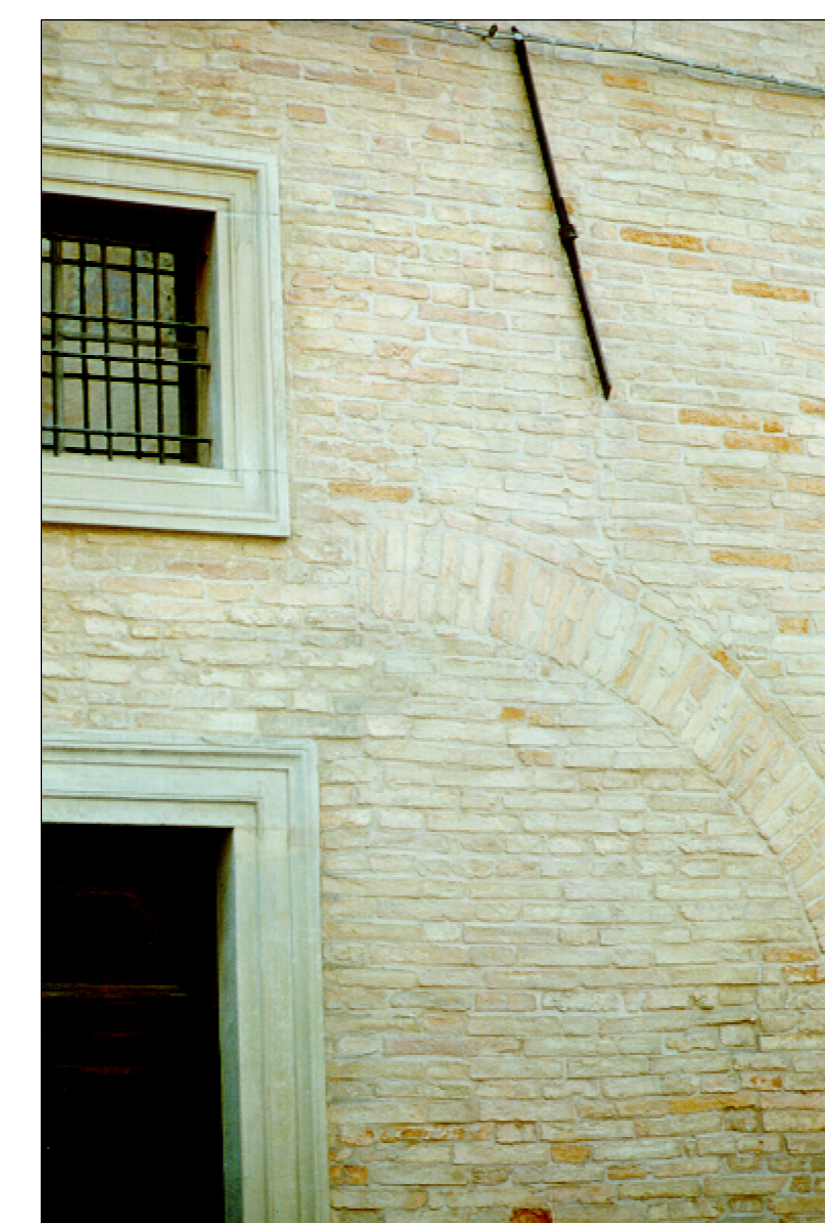
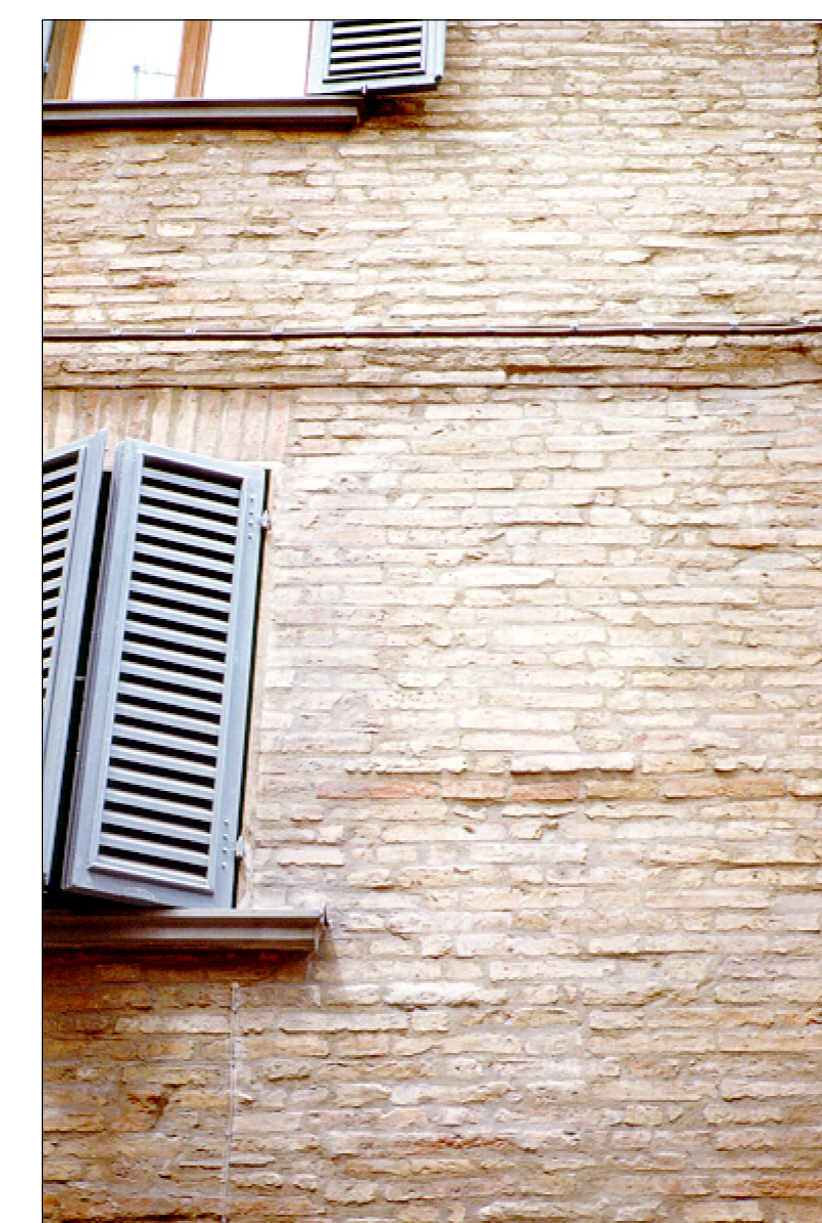
ESEMPI DI INTERVENTI DI RESTAURO DI FACCIATE, RECENTEMENTE ULTIMATI.
E' POSSIBILE NOTARE COME LA FASE DI MASSIMO DEGRADO E QUELLA DI RESTAURO, COMPORITINO
COMUNQUE LA TOTALE DISTRUZIONE DELLA "PELLE" DI RICONOSCIMENTO DELLA FACCIATA.

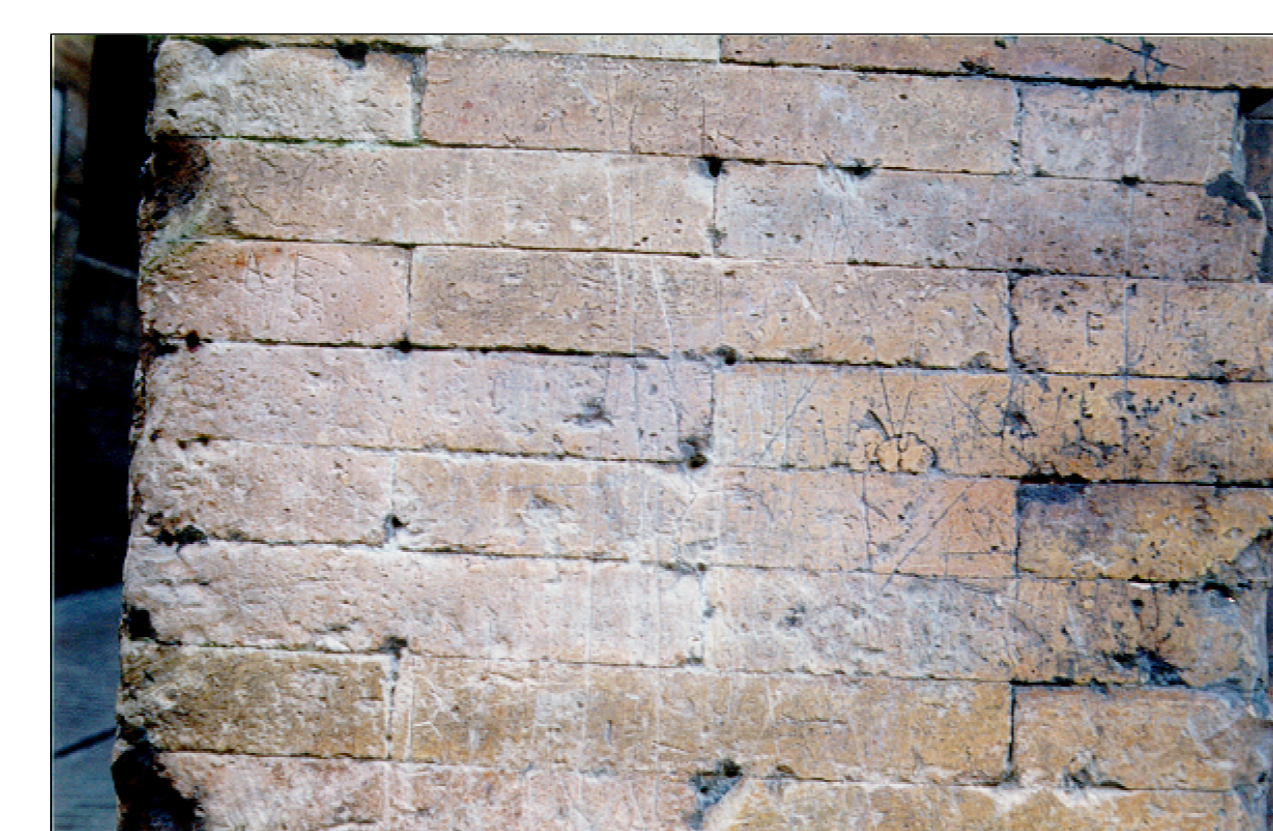
ESEMPIO DI VERO APPARATO MURARIO REALIZZATO IN MATTONE
IN LATERIZIO A "FACCIA A VISTA".
SI POSSONO NOTARE LE FUGHE QUASI INESISTENTI DOVUTE ALLA
MALTA DI COLLEGAMENTO TRATTENUTA DALLE FACCE CONCAVE
DEI MATTONI TRAFILATI, APPPOSITAMENTE REALIZZATI PER
L'EFFETTO "A VISTA"
