COMUNE DI URBINO

TRASPOSIZIONE SU BASE CATASTALE NUMERICA, VALIDAZIONE E AGGIORNAMENTO P.R.G.
VARIANTE P.R.G. - 2012

M. Parco delle Cesane

Relazione

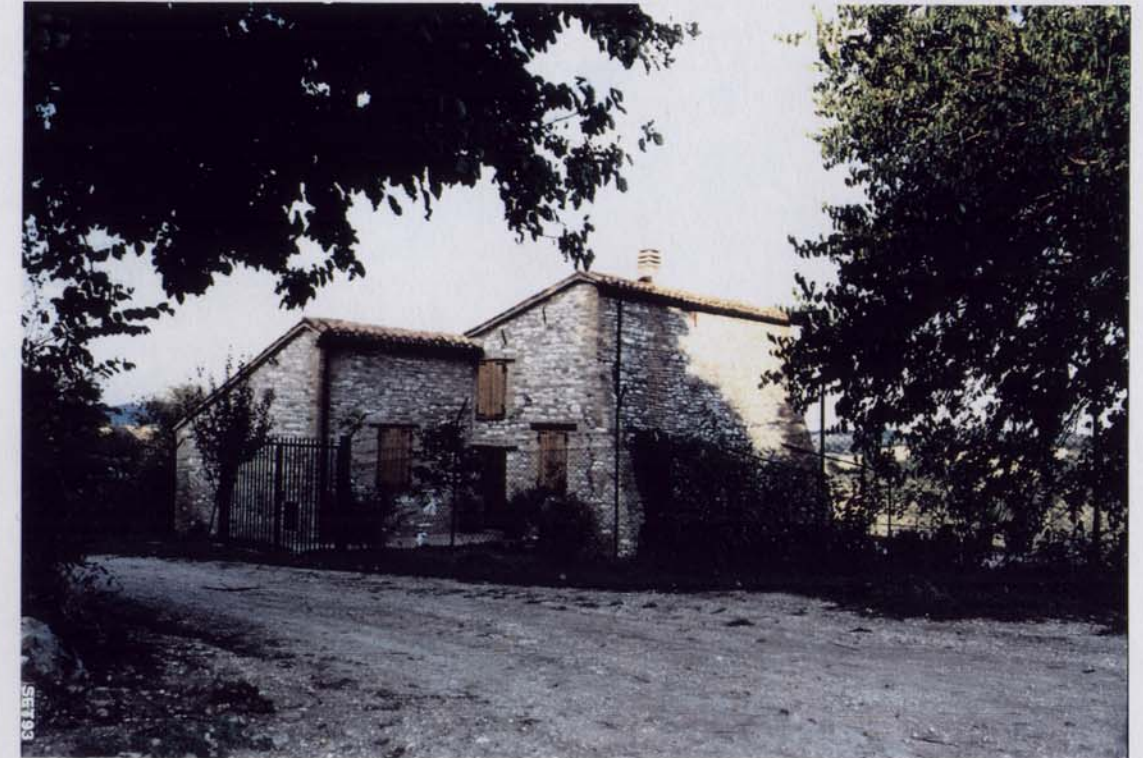
Dei due fabbricati che costituiscono il nucleo, il più piccolo ed anche caratteristico per forme e materiali (segni di contrafforti e muratura in pietra della Cesana), è stato recuperato ed adibito a residenza di villeggiatura; il secondo, che nel corso dei secoli ha subito le maggiori trasformazioni, assumendo in maniera più evidente le caratteristiche di casa colonica, è in stato di abbandono.

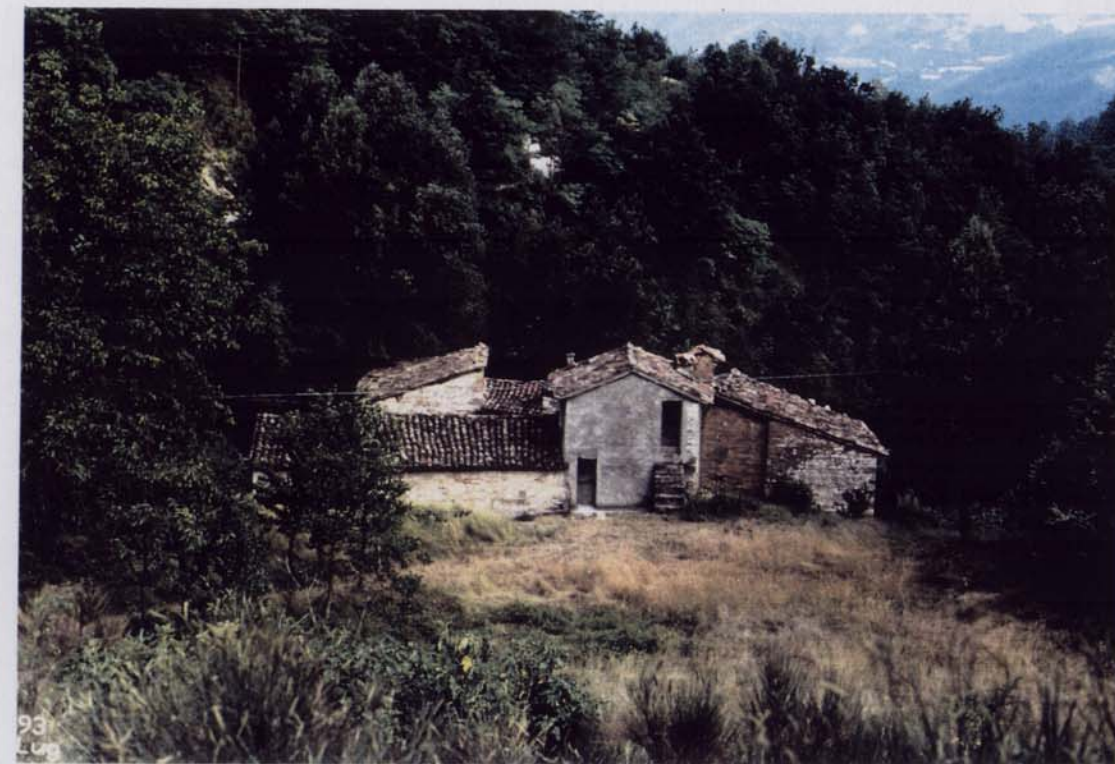
M.° DEI MOLINELLI

Dei tre mulini questo più a valle, risulta il meglio conservato, evidenti sono infatti i segni di interventi anche recenti, ma limitati e non organici. La struttura del vecchio mulino è ancora abbastanza visibile nella distribuzione e caratteristiche dei volumi. Di particolare interesse è la sua posizione arroccata su un argine del fosso.

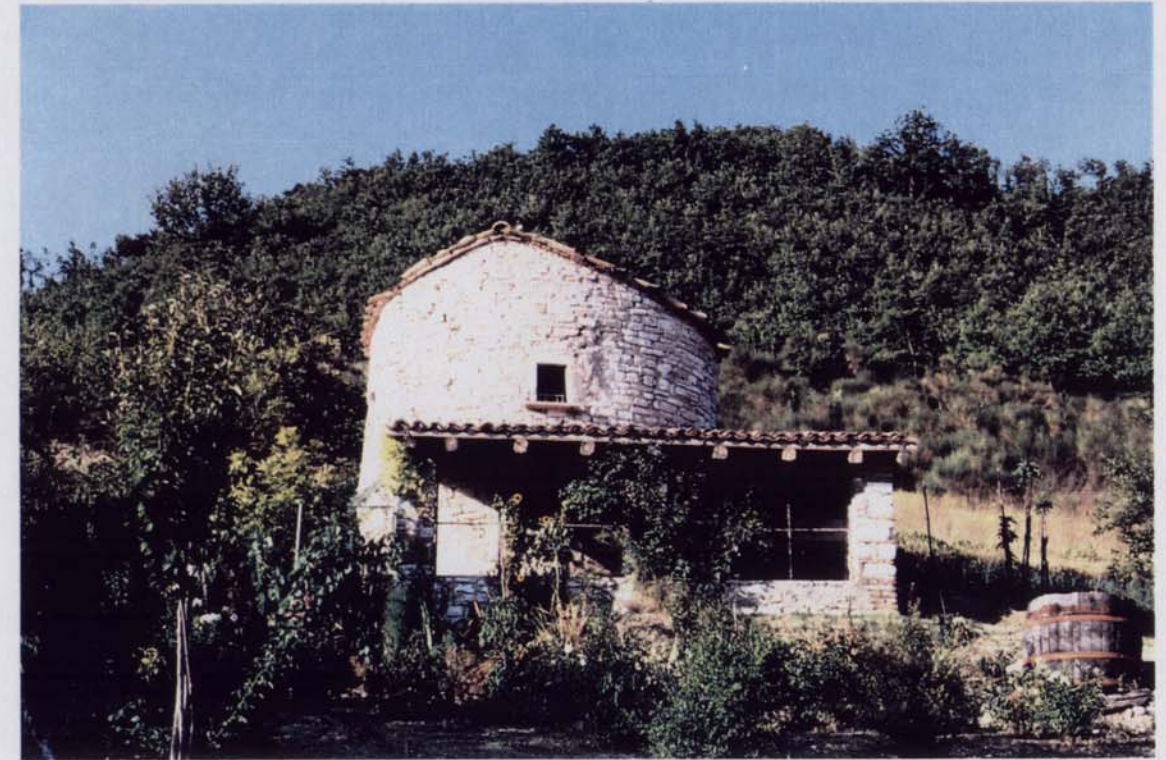
La torre, ancora adibita a colombaia, presenta delle lievi lesioni nel paramento in pietra, il quale peraltro necessiterebbe di qualche intervento di risanamento.

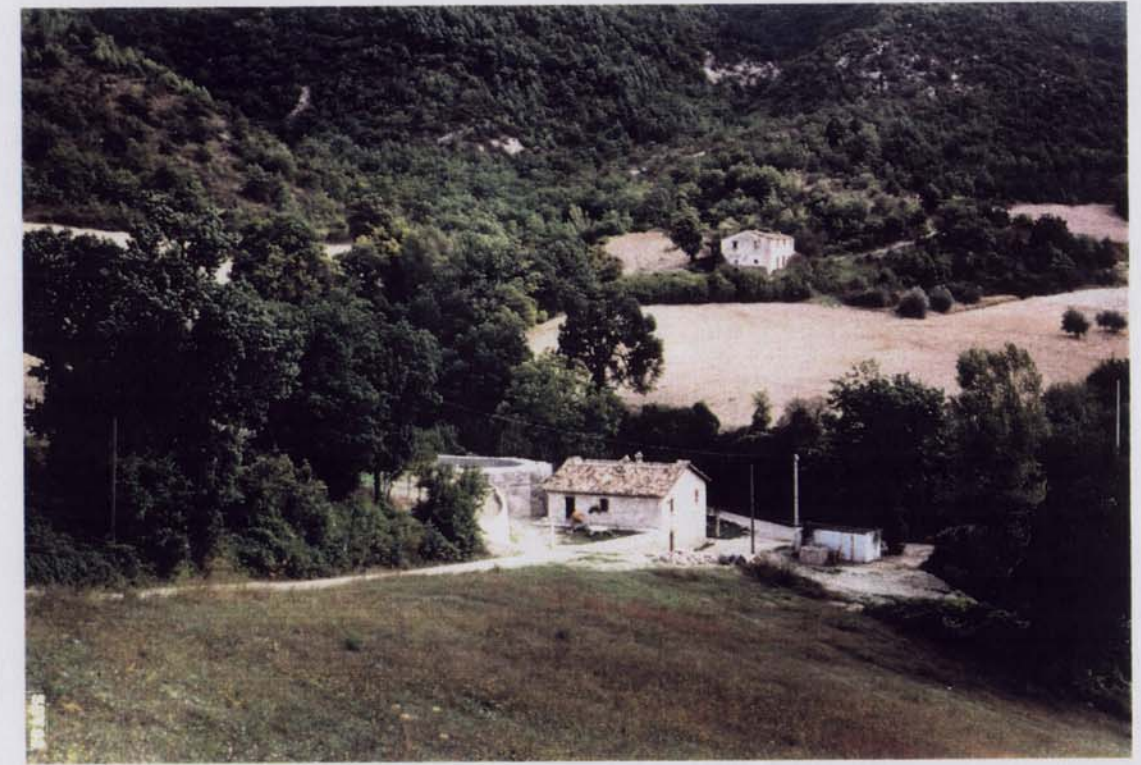
Il Mulino è stato sottoposto ad un recente recupero che ha riportato alla luce le caratteristiche più peculiari della struttura, quali il vallato. L'edificio è completamente in pietra bianca della Cesana.

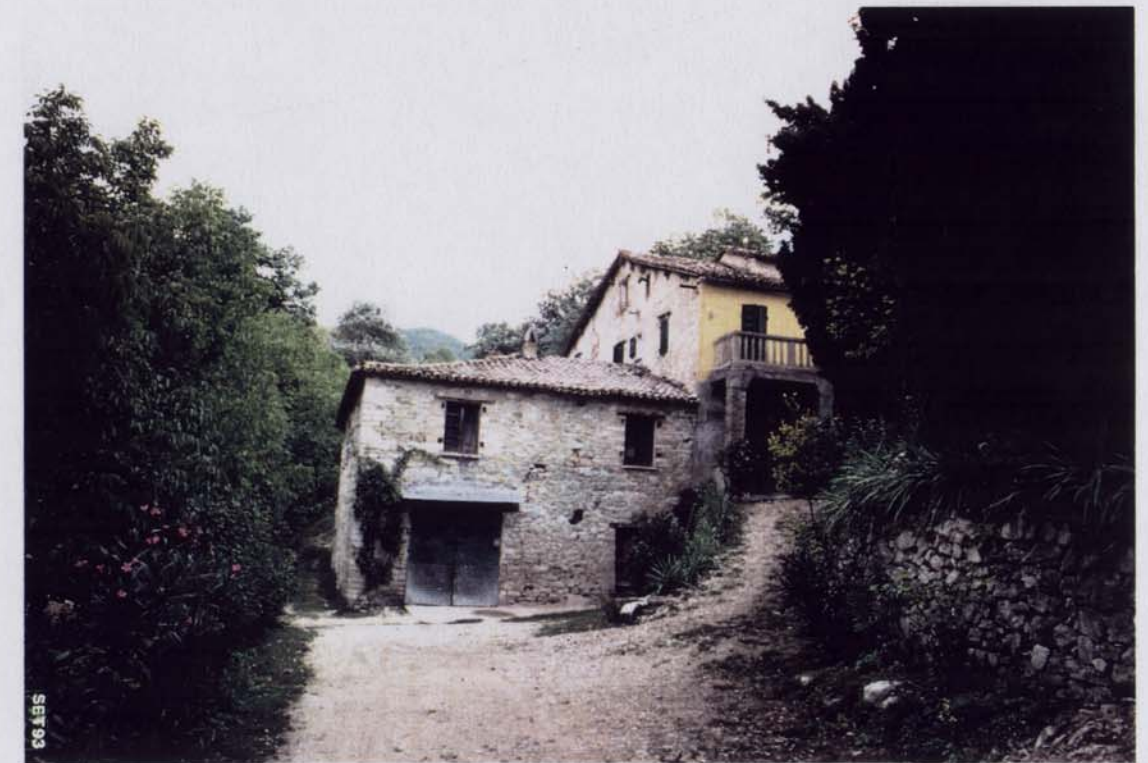
Attualmente il mulino è stato trasformato in casa colonica, non resta nulla all'interno delle macine preesistenti; è tuttavia ancora ben leggibile nella tipologia del fabbricato l'antica funzione. Inoltre il complesso è in discrete condizioni, non tali tuttavia da non richiedere un recupero dell'edificio che sarebbe auspicabile in tempi brevi.

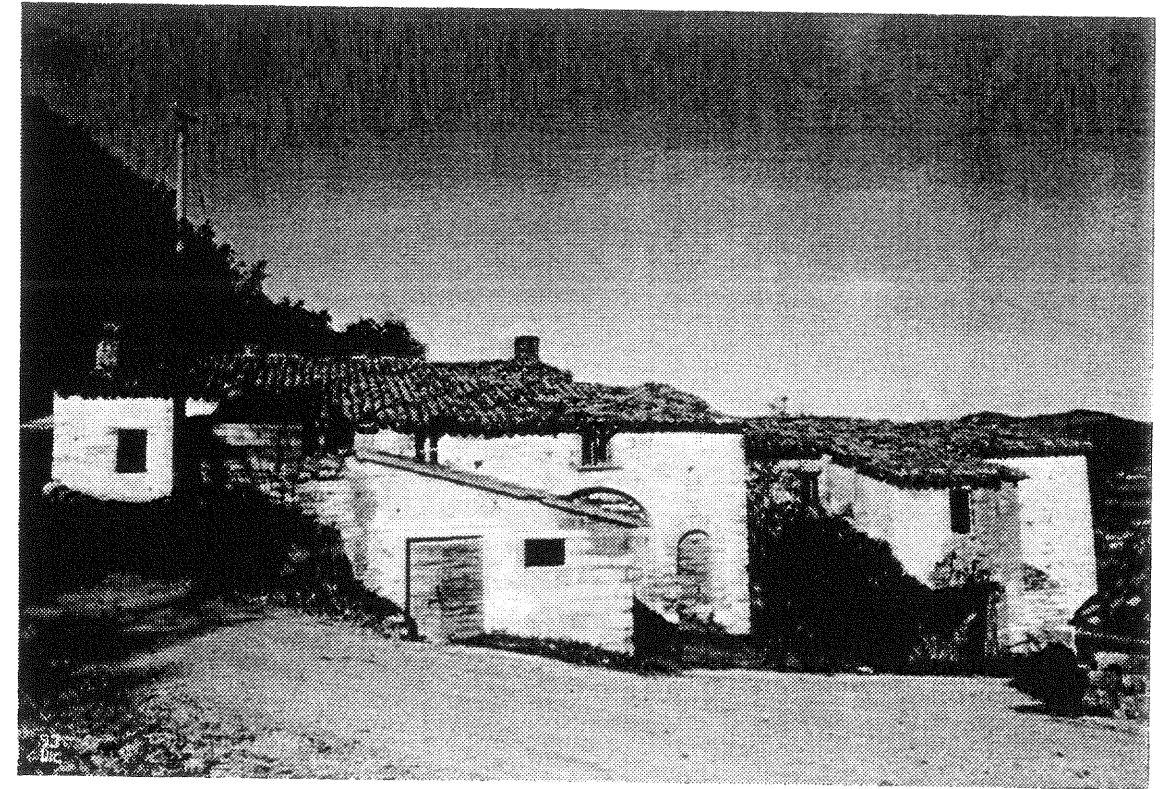
Il complesso di cui fa parte il mulino è attualmente abbandonato ed in cattivo stato di conservazione. Non restano tracce della passata attività, se non per la conformazione del terreno circostante.

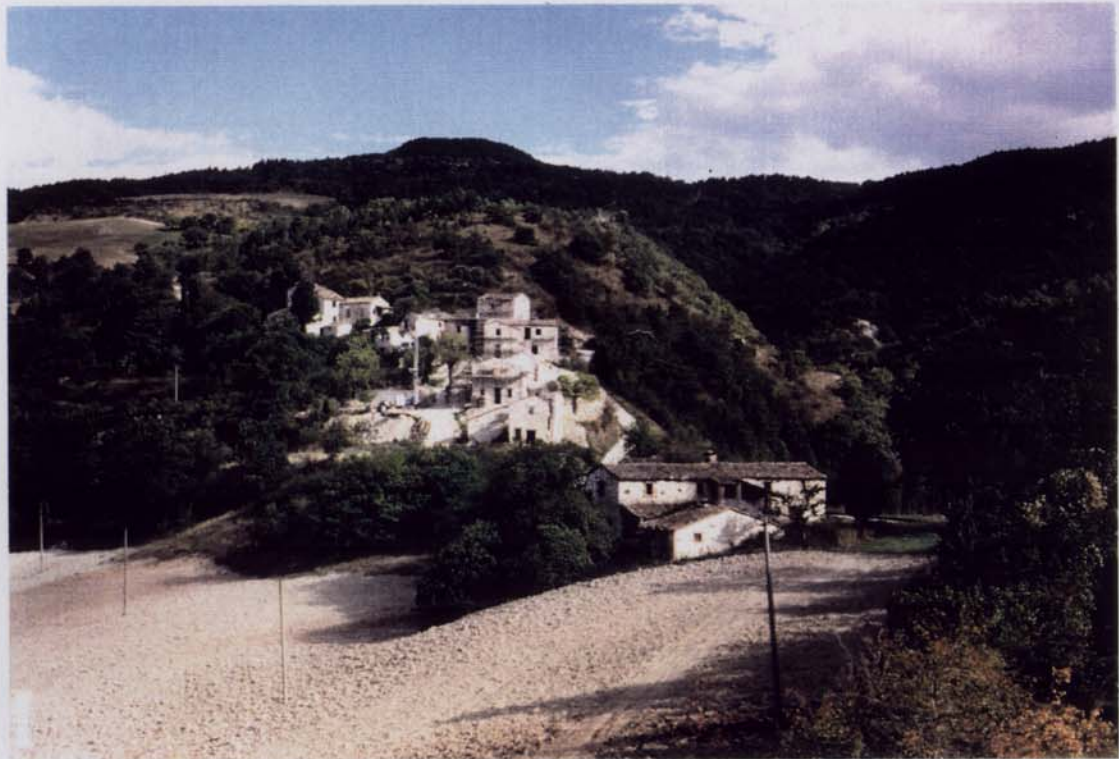
L'intero borgo è stato acquistato da stranieri che ne hanno iniziato un recupero complessivo. Il nucleo è realizzato completamente in pietra della Cesana e si è sviluppato adattandosi perfettamente alla morfologia del terreno, inserendosi così con grande equilibrio nel paesaggio circostante.

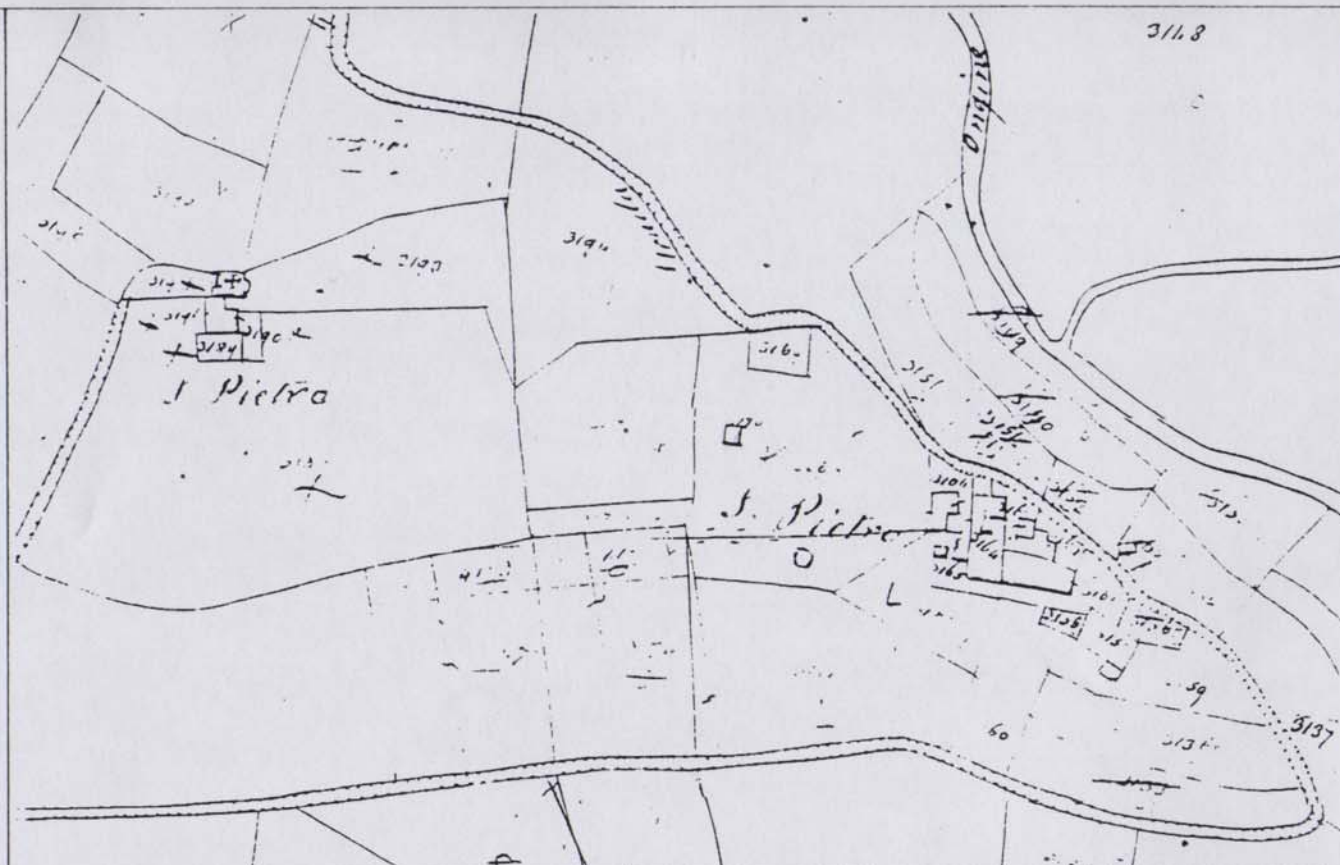
CATASTO PONTIFICIO
scala 1:2000

Borgo agricolo, presidiato da una torre, completamente costruito con pietra della Cesana, si sviluppò probabilmente nella seconda metà del '600 con la coltura del baco da seta e si mantenne vivo per tutto l'800 grazie ai redditi agricoli legati al bosco; alla fine di questo secolo, faceva ancora capo alla chiesa omonima, adesso diruta ed era servito da una strada con andamento completamente differente dall'attuale; probabilmente in quest'epoca vide la sua maggior espansione; l'abbandono cominciò verso la seconda metà del '900.

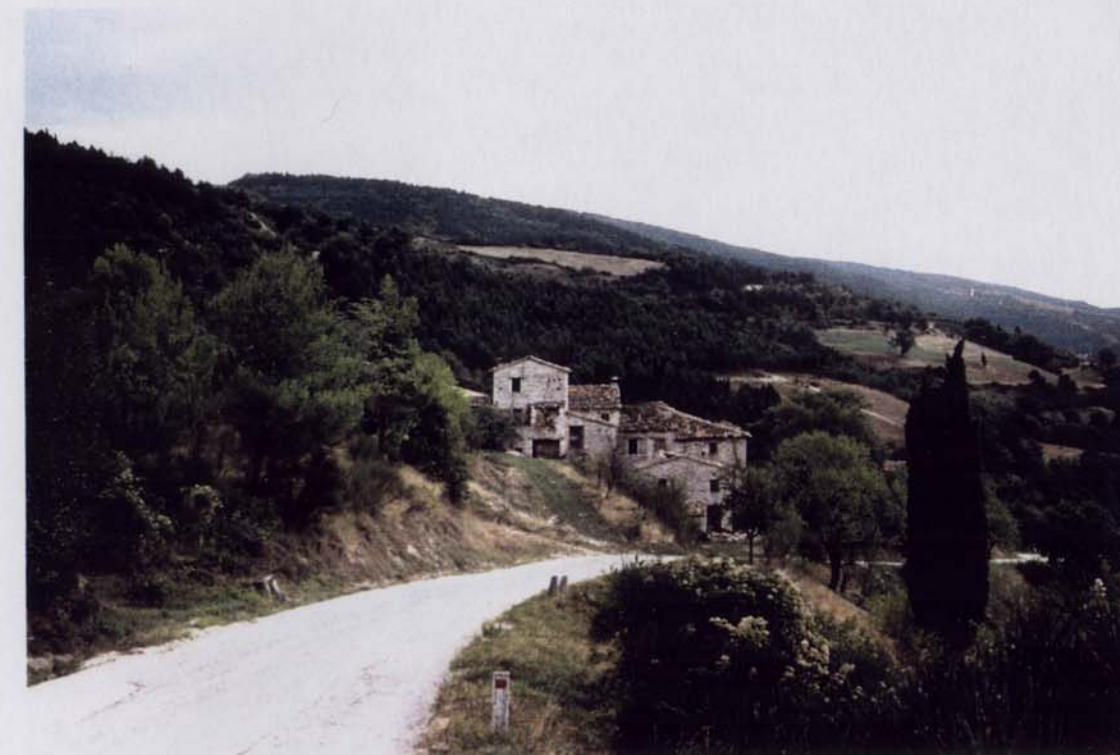
Il Borgo è attualmente disabitato, resta una sola casa abitata da un contadino che utilizza i volumi non pericolanti per la rimessa degli attrezzi e per l'allevamento dei animali da cortile. La maggior parte delle case è priva di tetto e con parti di muratura crollata. Il borgo si inserisce in un paesaggio agrario che sembra essersi fermato e che continua a sopravvivere anche grazie all'unico abitante del nucleo.

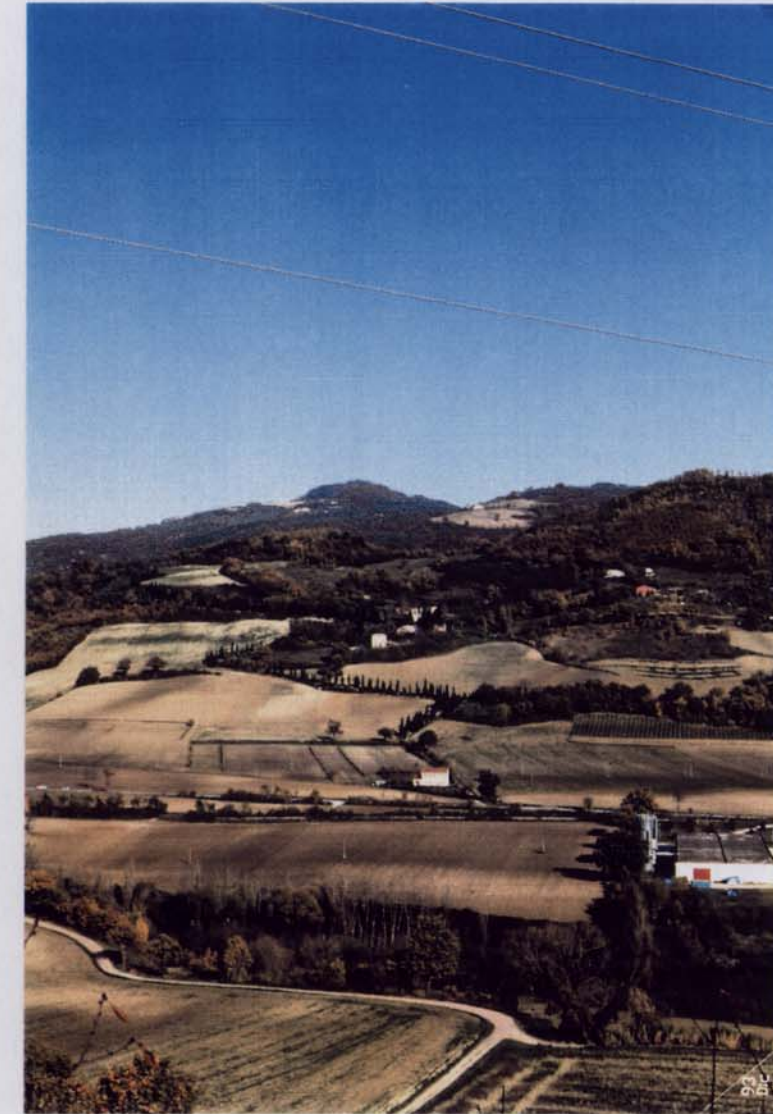
LA VILLA

Borgo rurale caratterizzato da pochi fabbricati ma di grandi dimensioni, di epoca non ben precisata, potrebbe risalire per alcune sue parti anche al periodo medievale: il fabbricato più grande, a monte, ha infatti due portali in pietra squadrata con arco a sesto acuto, come se ne trovano nella vicina Fermignano e datati fra il 1000/1100. All'interno del borgo sorge anche una torre colombaia di epoca successiva (XIV-XV sec.) in pietra della Cesana ma con ornamenti e cornici in laterizio di particolare pregio. A valle un'altra torre colombaia, questa tutta in pietra, alla quale in epoche successive è stato aggregato un corpo a monte.

Il borgo ormai disabitato non presenta particolari problemi statici, ma necessiterebbe di lavori di recupero per renderlo nuovamente abitabile. La torre del nucleo verso anch'essa in un discreto stato di conservazione, anche se attualmente è adibita a magazzino. La torre a valle del borgo è invece stata restaurata e abitata saltuariamente. Di grande pregio dal punto di vista paesaggistico è il viale di cipressi che si snoda da valle fino al borgo, proseguendo sulla collina ancora per qualche centinaio di metri. Attualmente non esiste un accesso al viale raggiungibile, se non attraverso i campi.

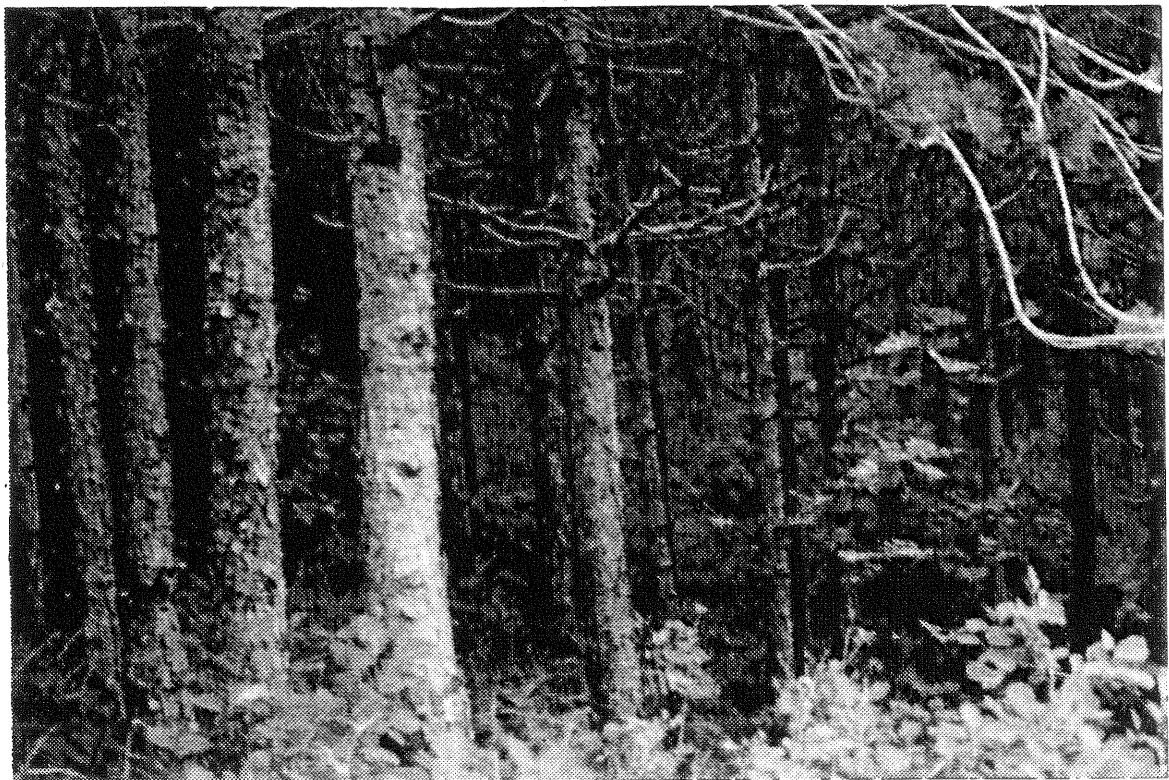
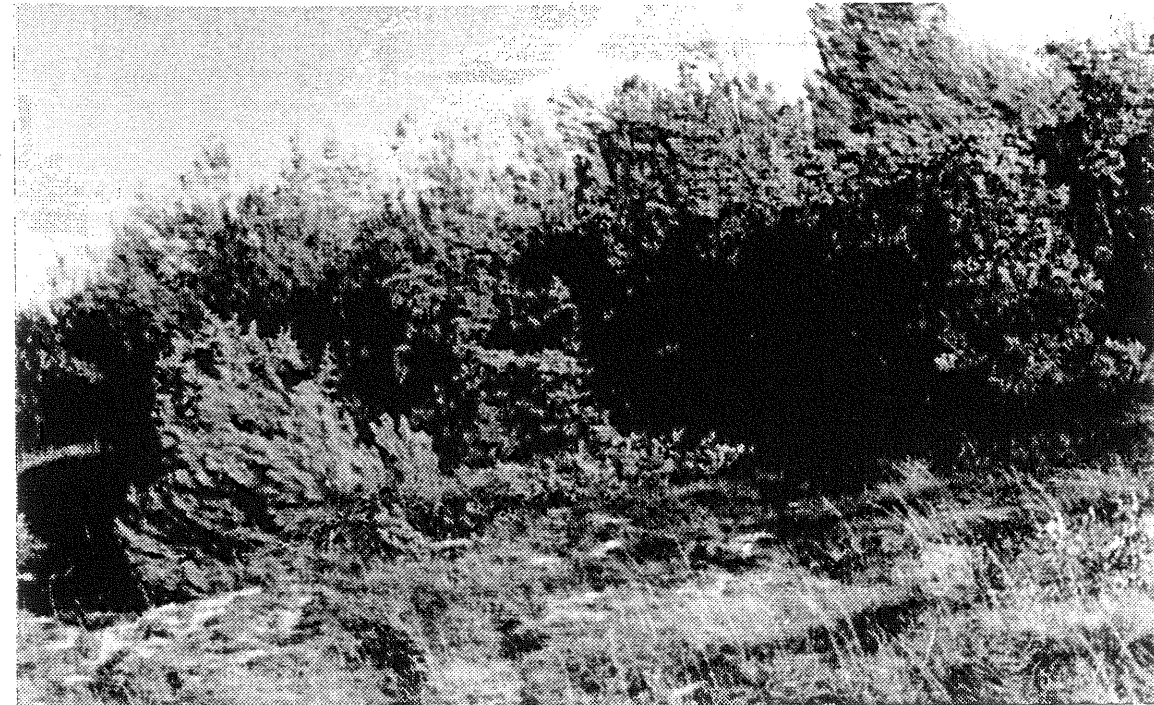
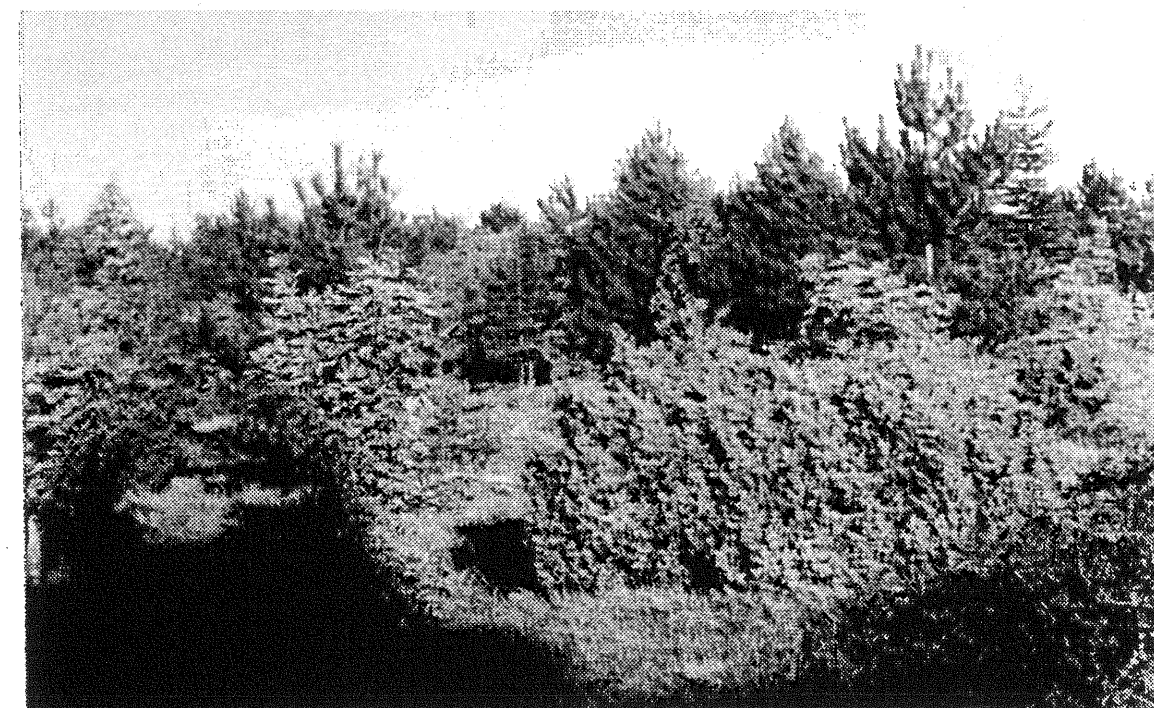
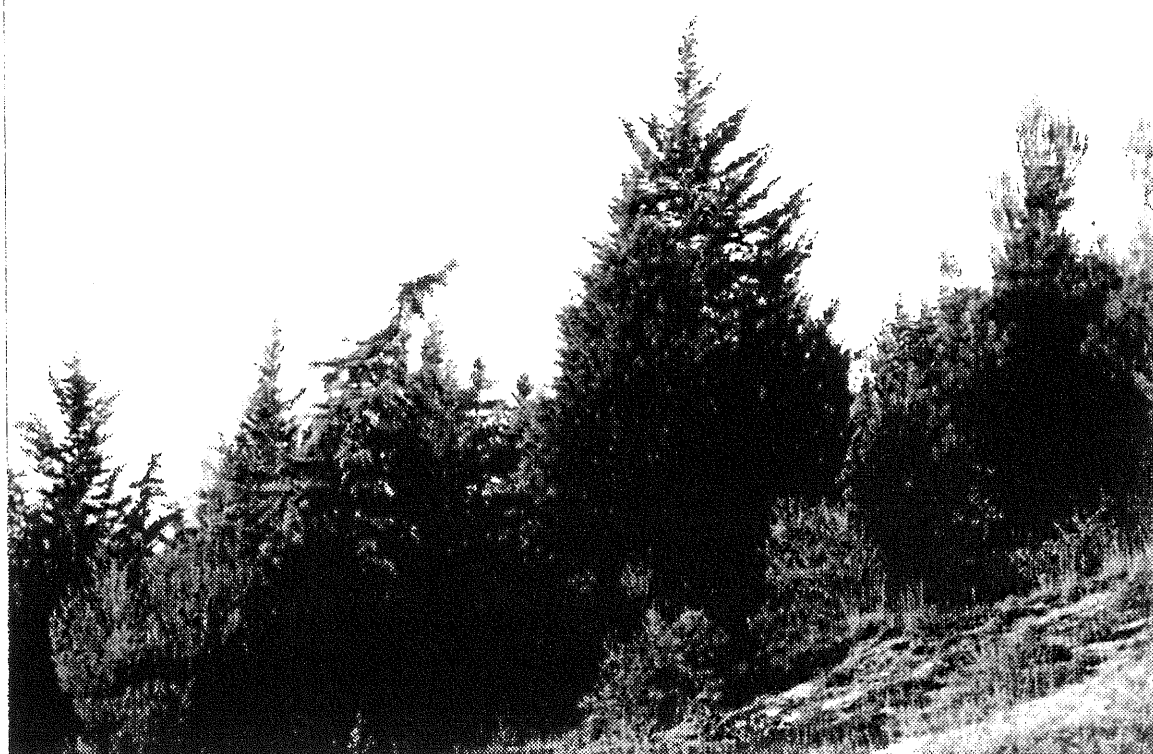
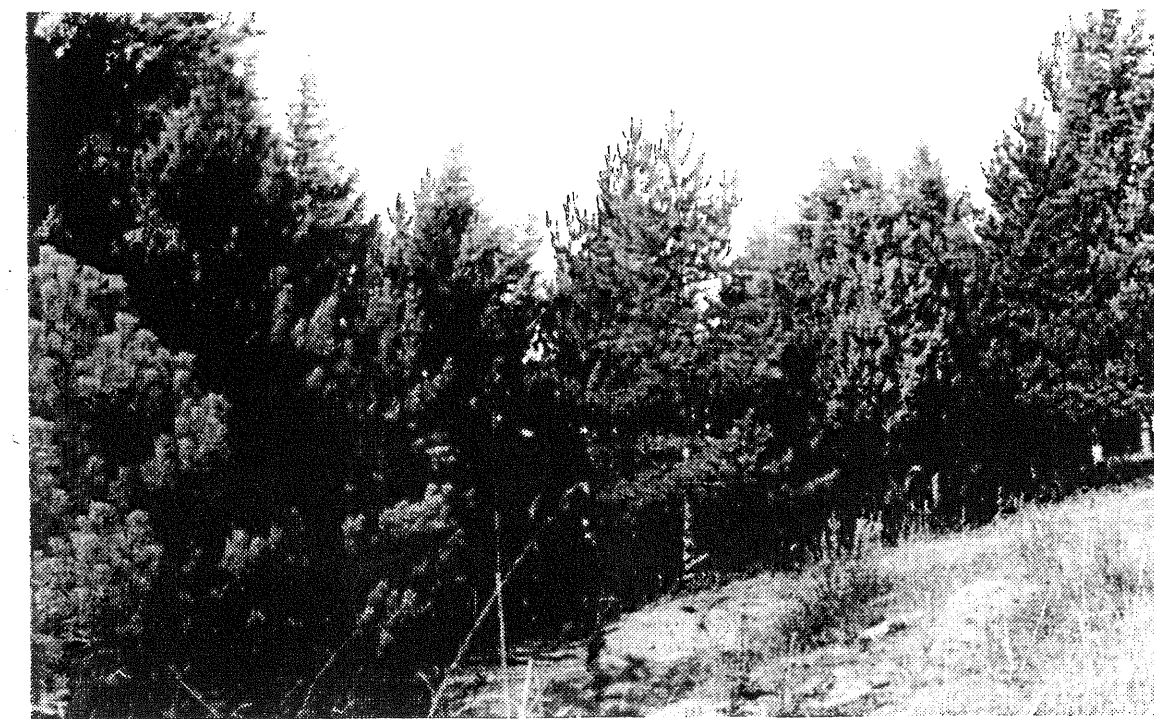
1,2,3,4,5

L'area delle Cesane è stata, nel tempo, oggetto di massicci interventi di forestazione, basati su impianti di conifere.

L' incompatibilità ecologica di queste formazioni la si può percepire dall'arresto evolutivo e dalla innaturale geometria dell'impianto.

La fitta copertura ostacola l'insediamento delle essenze arboree autoctone; nella praterie laterali progredisce invece la vegetazione spontanea (cespugli e arbusti):

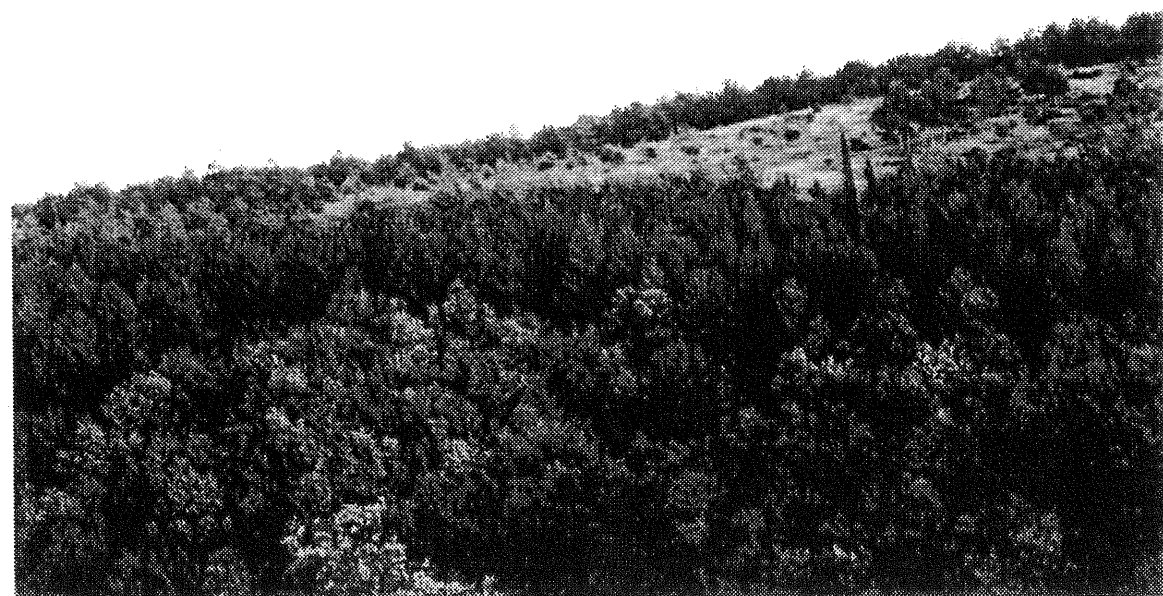
10

Per un migliore assetto ecologico del Parco, si possono ipotizzare una serie di interventi su questi impianti di conifere, con la loro sostituzione progressiva con specie autoctone. L'intervento dovrà essere graduato nel tempo, per non compromettere la stabilità dei suoli e la copertura vegetale complessiva, e dovrà tendere ad un progressivo sfoltimento (arretrando il fronte dell'impianto; ampliando le radure esistenti, ecc.); per poter dare spazio alla crescita della vegetazione spontanea ed all'impianto di latifoglie.

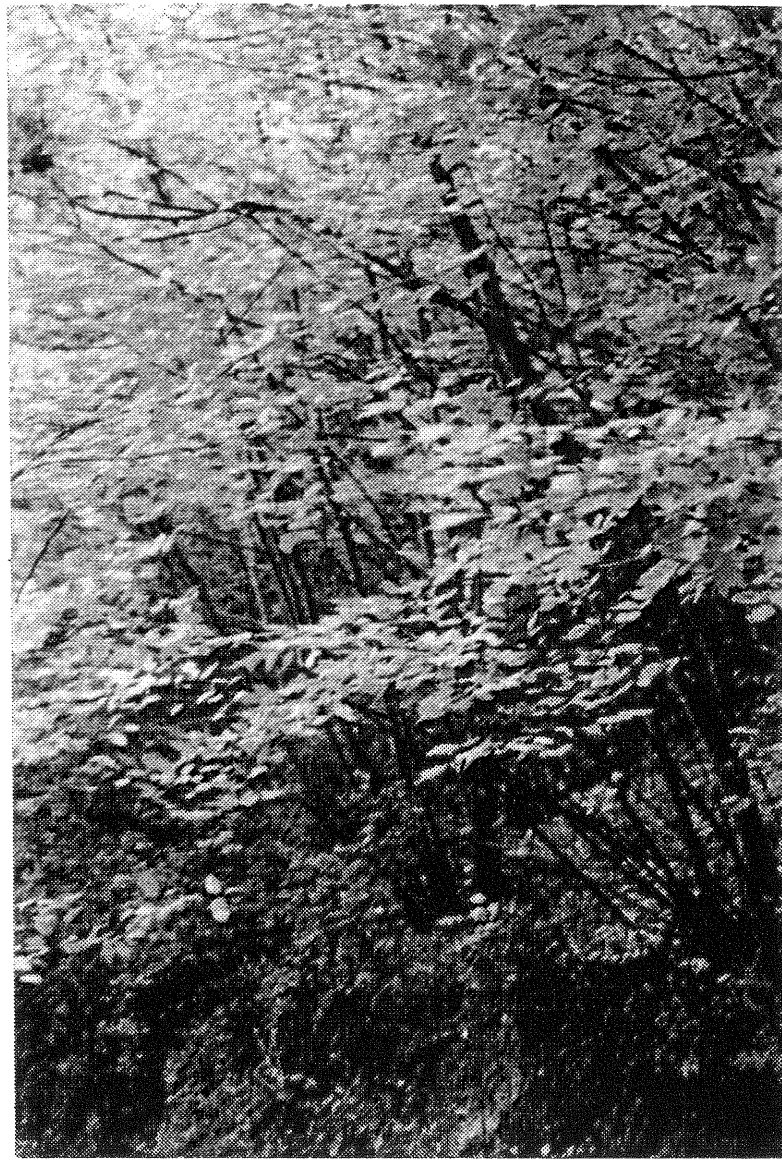
12

I versanti meridionali di questo territorio sono potenzialmente vocati alle formazioni arboree xerofile dominate da Roverella e corredate da Orniello e Sorbo. L'attuale ceduzione impoverisce le formazioni ed innesca tendenze involutive; occorrerà procedere alla loro conversione a fustaia.

Nelle stazioni più fresche e nei versanti settentrionali, la vegetazione arborea spontanea è caratterizzata dal Carpino nero con Orniello, Aceri, Cerro e Castagno come specie accessorie. L'attuale regime di ceduzione tende a creare una selezione a favore del Carpino nero. Un rallentamento dei turni, o la riconversione a fustaia avrà il vantaggio di dare formazioni più equilibrate e vicine alla vegetazione potenziale, dove maggiore sarebbe la presenza dell'Acerò, del Cerro e del Tiglio.

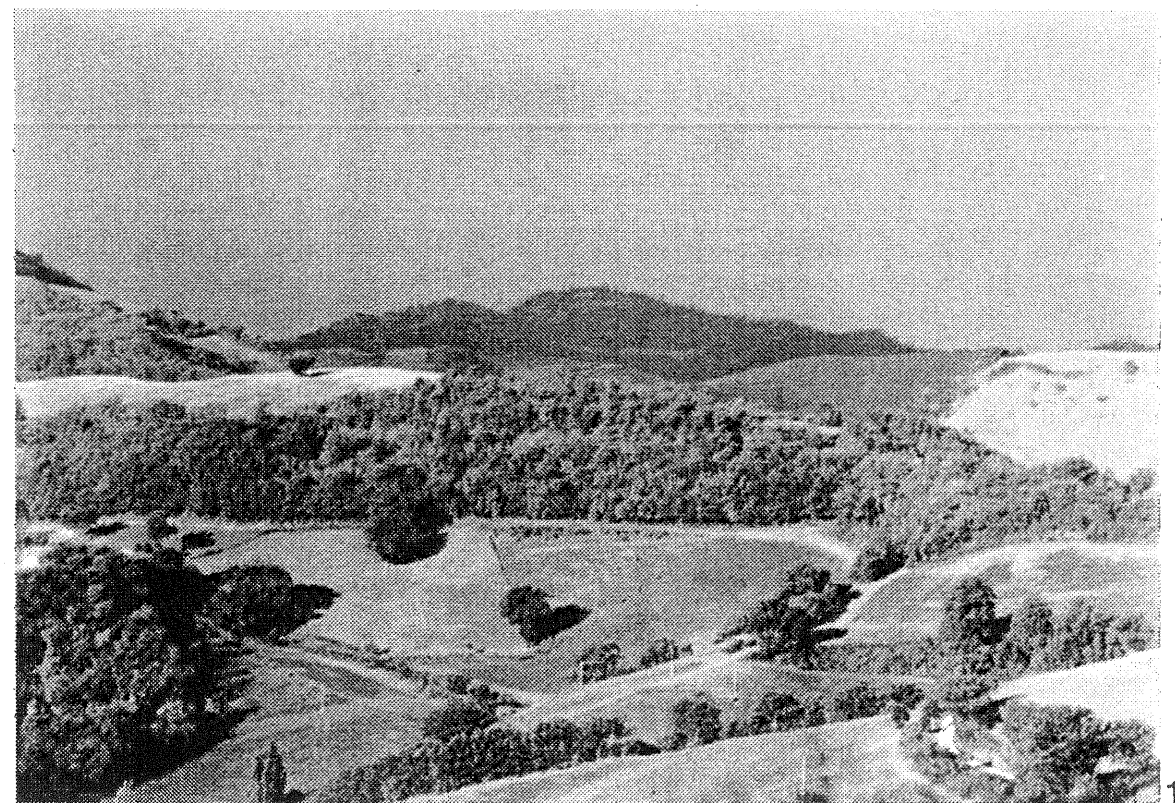
13

Le praterie sommitali, dominate da graminacee spontanee (*Brachypodium* e *Bromus*) hanno una valenza naturalistico-ambientale di rilievo. Consentono infatti la diversificazione dei biotopi e costituiscono ambienti botanicamente ricchi e pregiati.
